**REABILITAÇÃO DE PAREDES DE ALVENARIA PELA  
APLICAÇÃO DE REVESTIMENTOS RESISTENTES DE  
ARGAMASSA ARMADA**

**Fabiana Lopes de Oliveira**

Tese Apresentada à Escola de Engenharia  
de São Carlos, da Universidade de São  
Paulo, como parte dos requisitos para  
obtenção do título de Doutor em  
Engenharia de Estruturas.

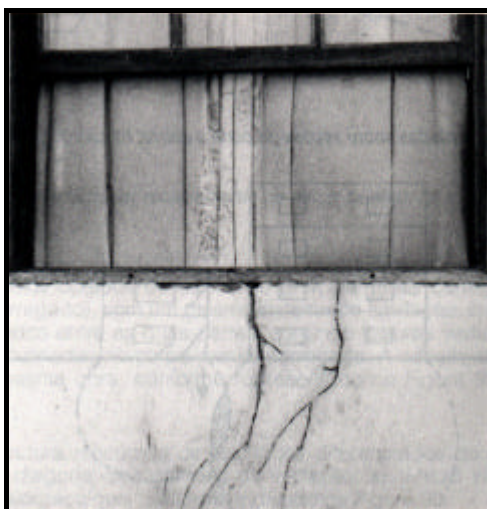
Figura 2.14 – Sob a abertura surgem fissuras de flexão.

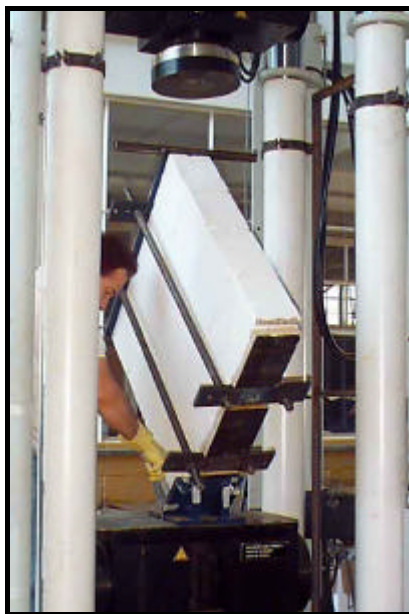
Figura 4.23 - Colocação de massa plástica na sapata de apoio.

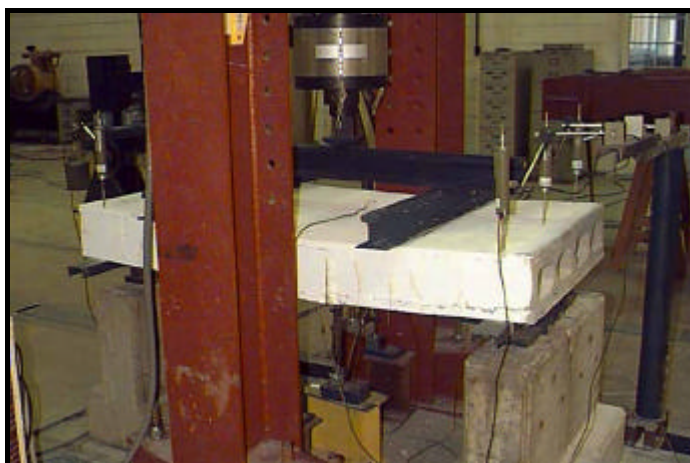
Figura 4.28 - Ensaio com carga aplicada nos terços do vão.

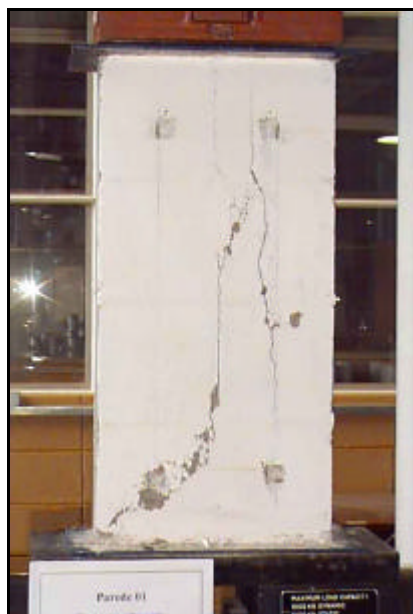
Figura 5.1 - Ruptura da parede P01.

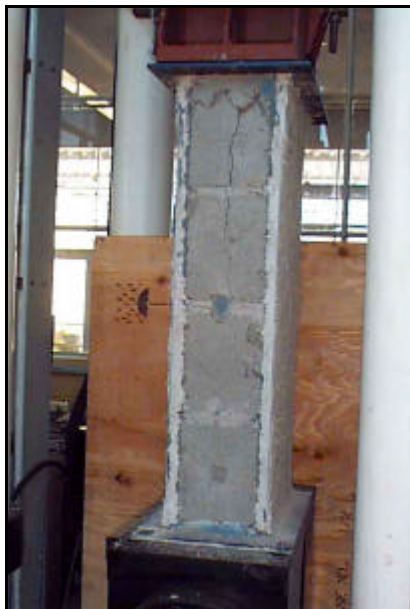
Figura 5.17 - Fissura nos septos dos blocos da parede P11.

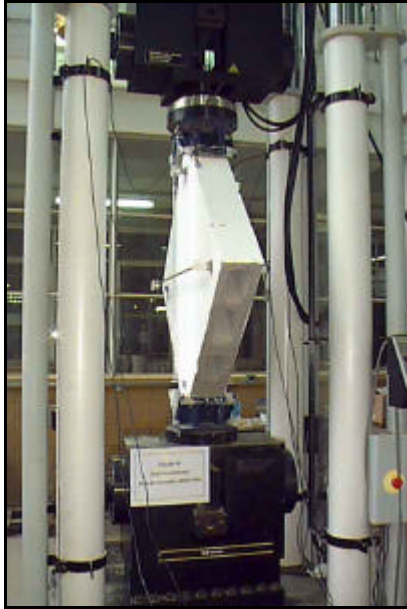
Figura 6.2 – Esquema de ensaio.

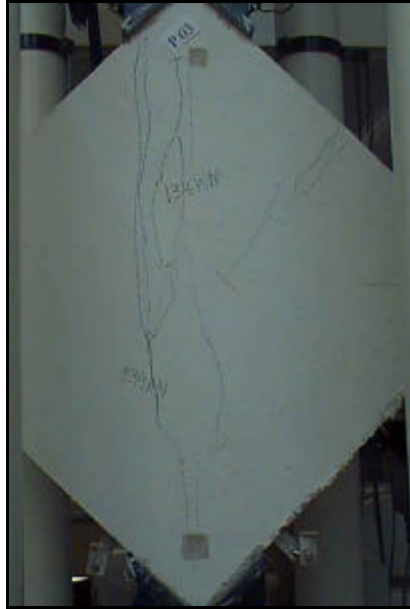
Figura 6.4 – Fissuras na parede P03.

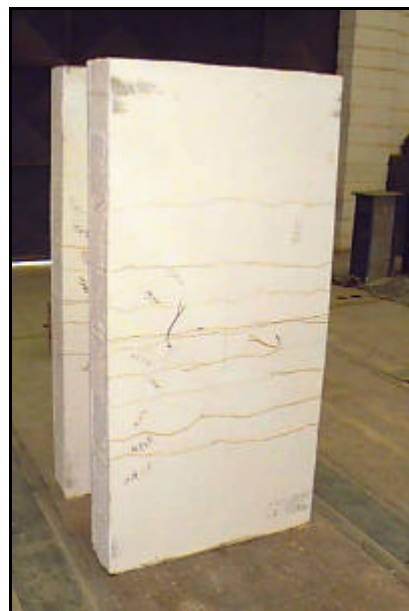
Figura 7.1 – Configuração final de fissuras da parede P01.

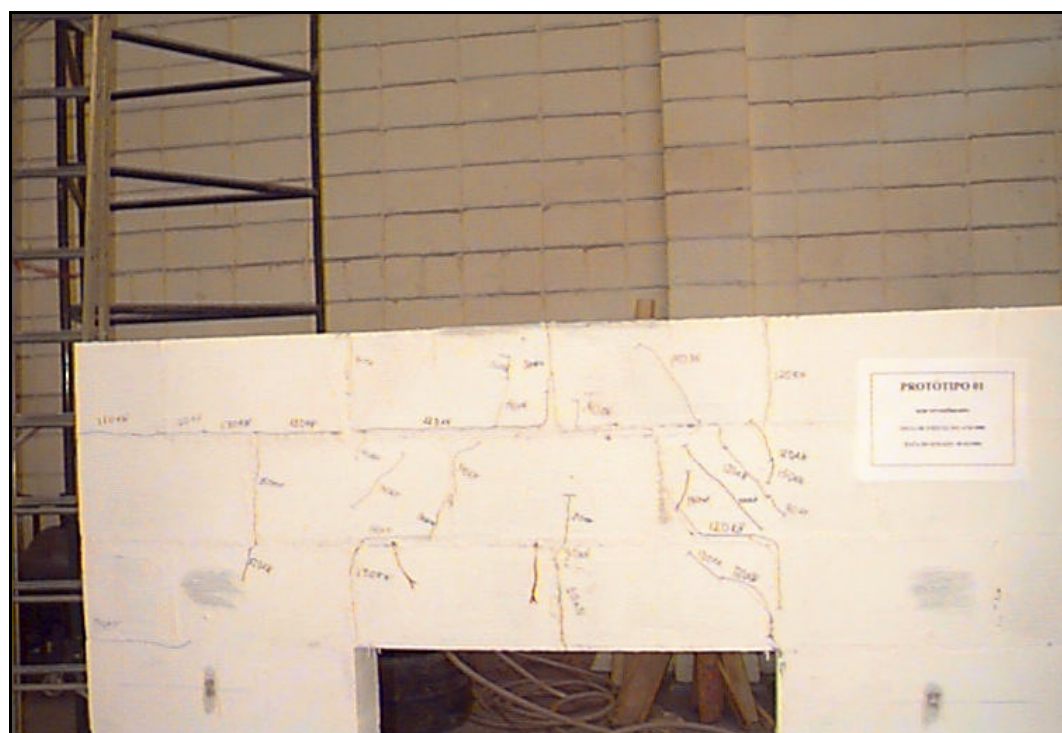
Figura 8.7 – Configuração de fissuras da parede P01.
